Rem: Revista Escola de Minas

Comportamento geotécnico de rochas brandas na mina Córrego do Sítio, Santa Bárbara (MG)

(Geotechnical behavior of weak rocks in Córrego do Sítio mine, Santa Bárbara (MG))

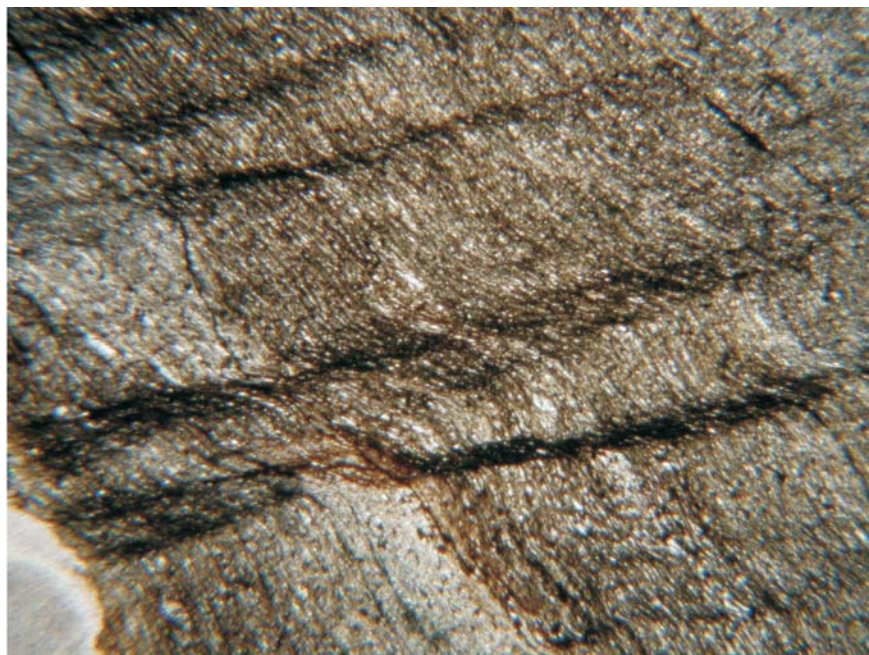
Interessante destacar a presença de clivagem de crenulação (foliação gerada sobre rocha metamórfica, normalmente rica em filossilicatos, micas, em decorrência de microdobras), na lâmina da Cava Crista. (Figura 1).

Figura 1 - Clivagem de crenulação (Cava Crista).

A superfície de crenulação, presente nas amostras ensaiadas da Cava Crista, contribui para o aumento da resistência ao cisalhamento na superfície de xistosidade. Observa-se um padrão distinto com relação às áreas estudadas, enquanto que, na Cava Crista, verifica-se considerável estabilidade nos taludes. Na área da Cava Cachorro Bravo, o maciço é mais alterado que o da Cava Crista e os taludes apresentam rupturas de porte considerável.
