UNIVERSIDADE DE BRASÍLIA (UnB)
FACULDADE DE ARQUITETURA E URBANISMO (FAU)
PROGRAMA DE PÓS-GRADUAÇÃO EM ARQUITETURA E
URBANISMO (PPG/FAU)

MESTRADO EM ARQUITETURA E URBANISMO

O USO DA TERMOGRAFIA NA IDENTIFICAÇÃO DE MANIFESTAÇÕES
PATOLÓGICAS EM OBRAS DE ARTES ESPECIAIS “OAEs”

Mai de 2024

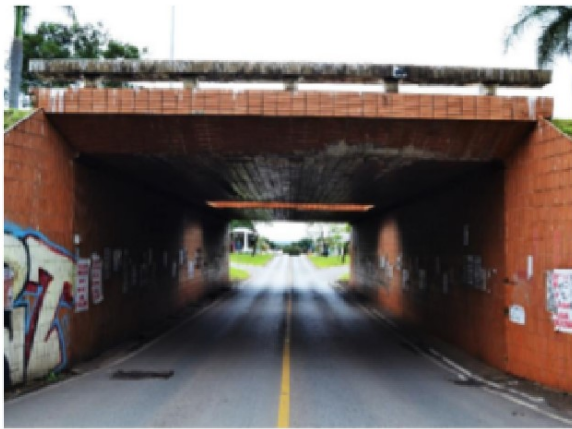
Figura 48.a - E.A.R Revestimento cerâmico

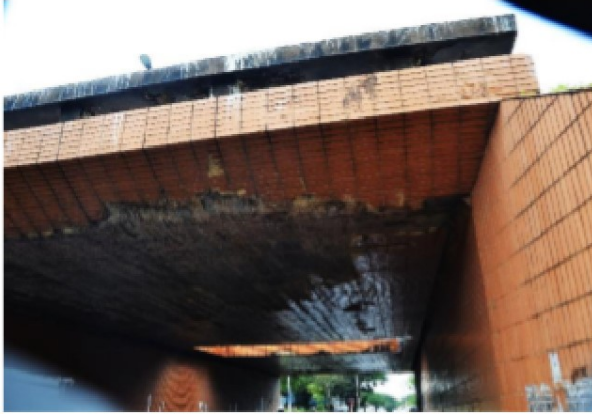
Figura 50.a - E.A.R Acesso oeste da tesourinha

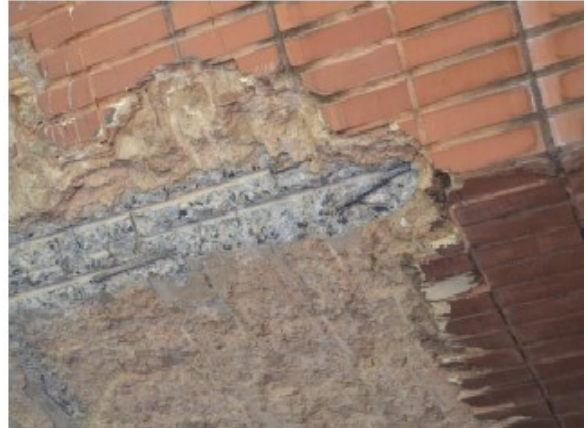
Figura 73.a – E.A.R – Detalhe do acesso oeste da tesourinha sob o Eixo W

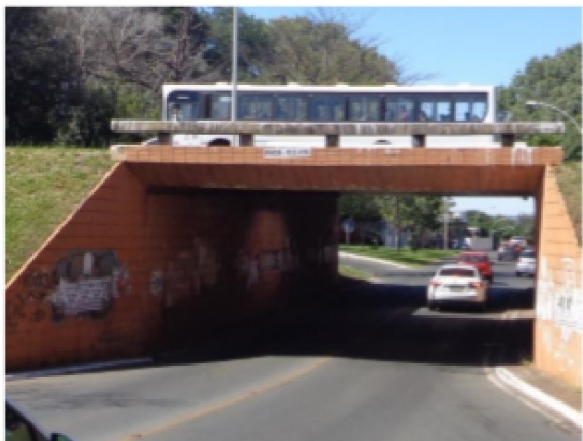
Figura 96.a - E.A.R Revestimento cerâmico

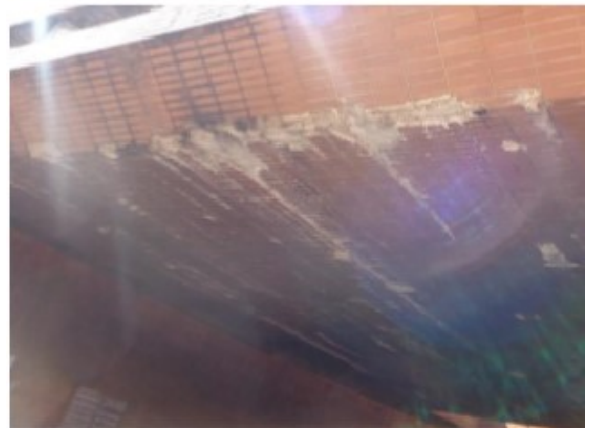
Figura 97.a – E.A.R – Revestimento deslocando

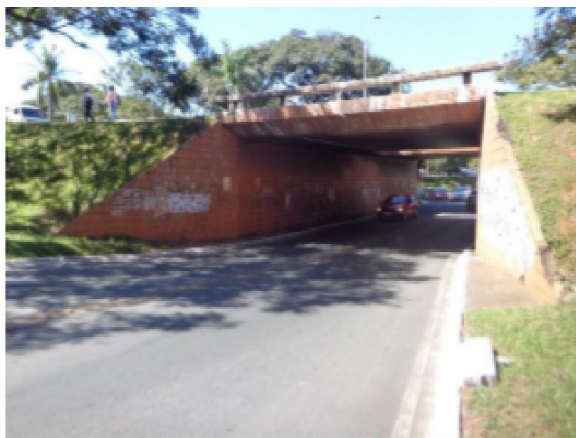
Figura 120.a - E.A.R Revestimento cerâmico

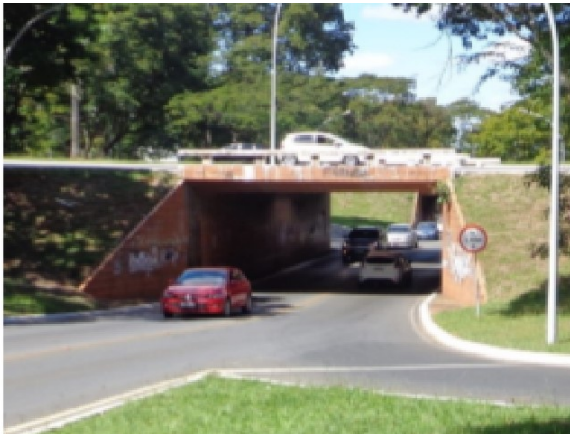
Figura 144.a - E.A.R Revestimento cerâmico

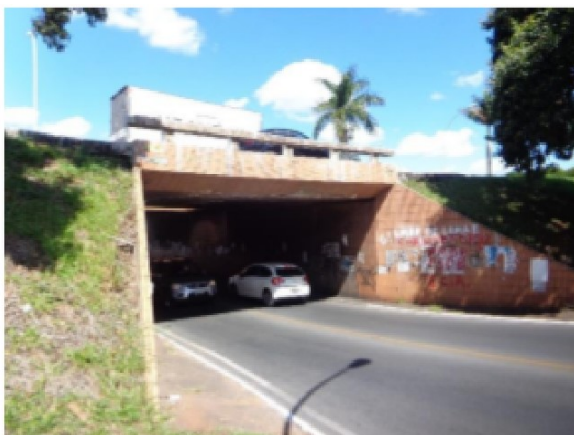
Figura 168.a - E.A.R Revestimento cerâmico

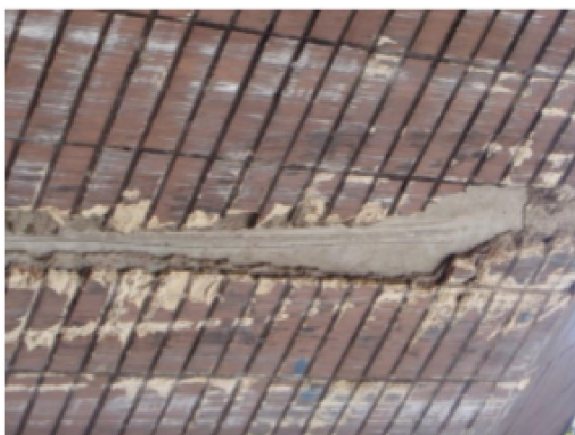
Figura 170.a - E.A.R - laje

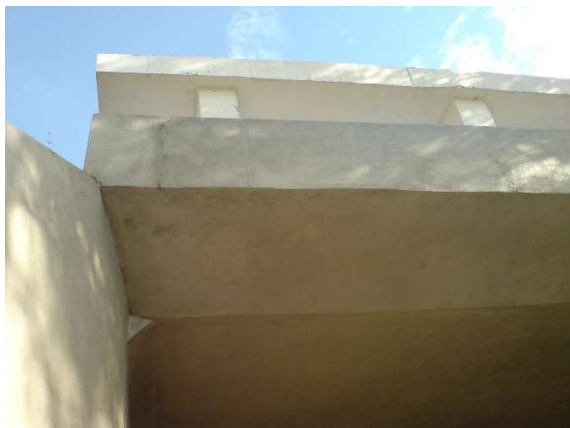
Figura 175.b – E.AP.R Junta da cortina de concreto

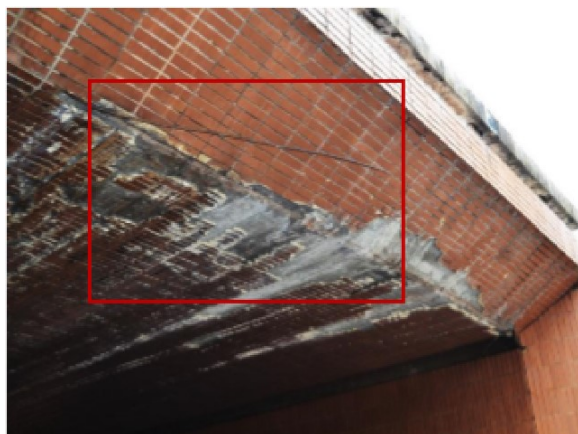
Figura 192.a - E.A.R Revestimento cerâmico

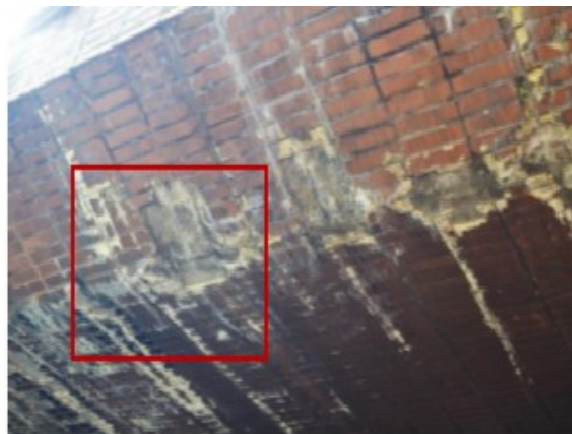
Figura 193.a - E.A.R - laje

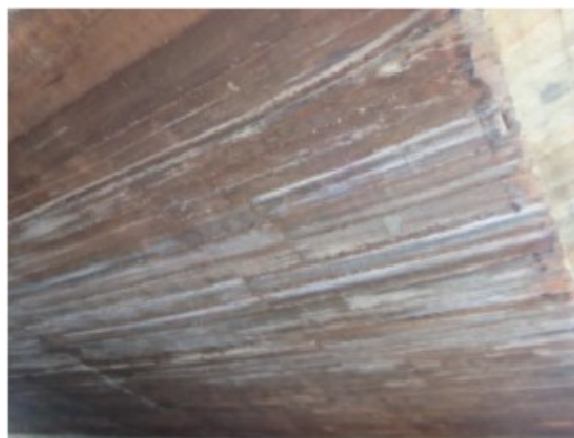
Figura 217.a - E.A.R Revestimento cerâmico

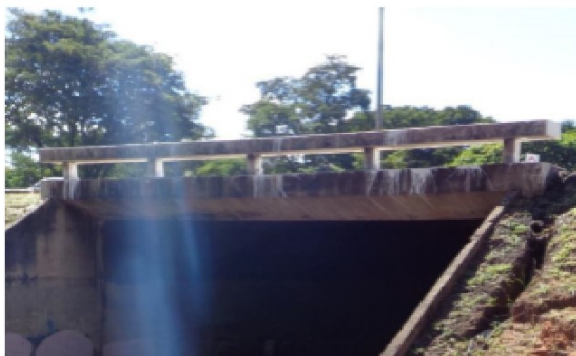
Figura 264.a - E.A.R Guarda roda danificado

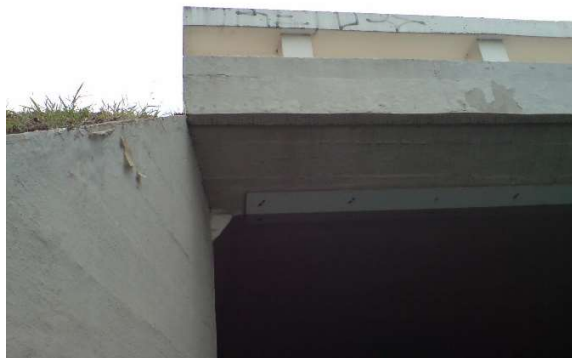
Figura 272.b - E.A.P.R - Guarda roda após reforma

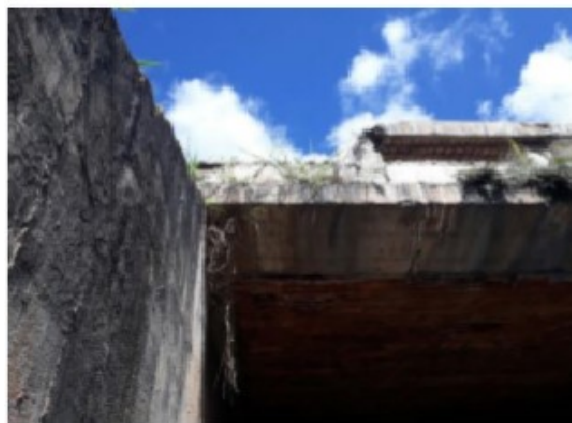
Figura 337.a - E.A.R Guarda roda danificado

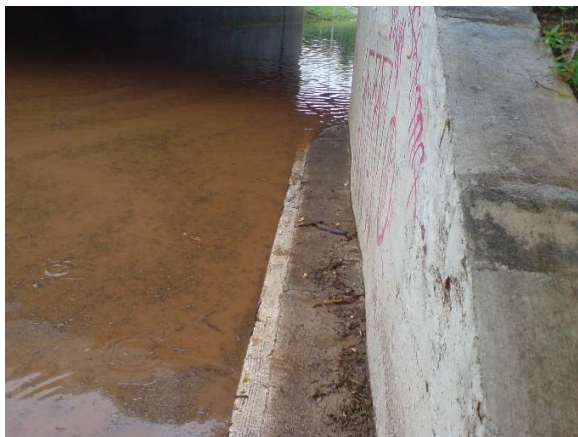
Figura 367.a - E.A.R Passagem de pedestre

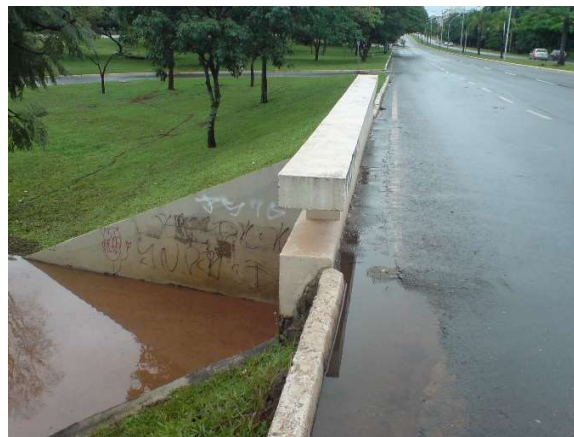
Figura 368.a - E.A.R Guarda roda

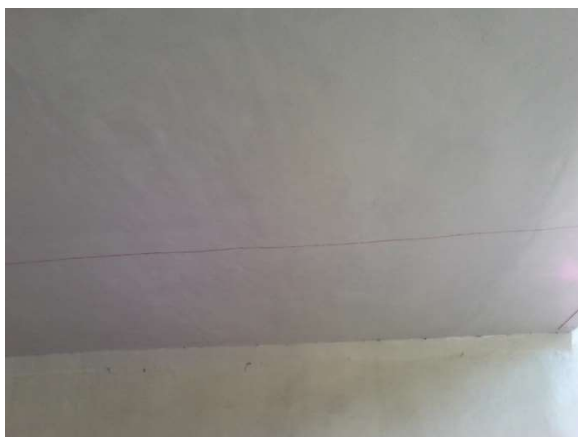
Figura 369.a - E.A.R Tabuleiro

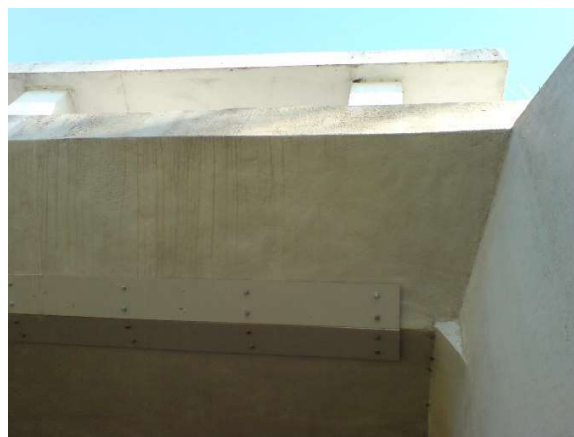
Figura 370.a - E.A.R Guarda roda

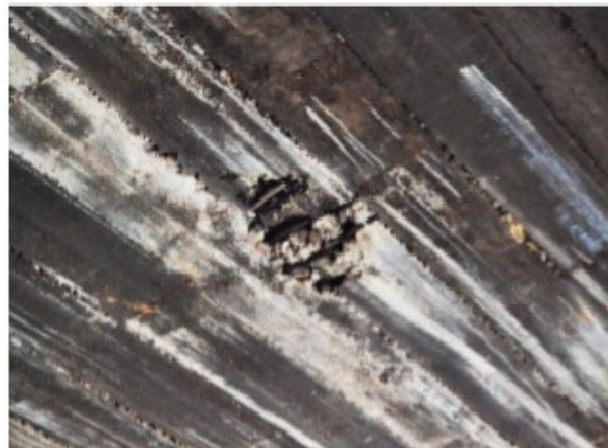
Figura 387.a - E.A.R Tabuleiro

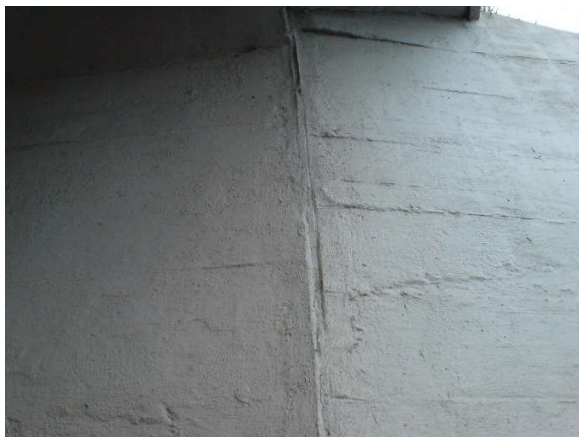
Figura 389.a - E.A.R Junta da cortina de concreto

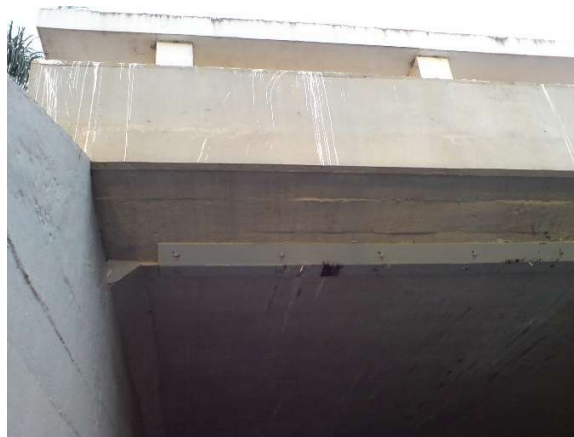
Figura 392.a - E.A.R Guarda roda

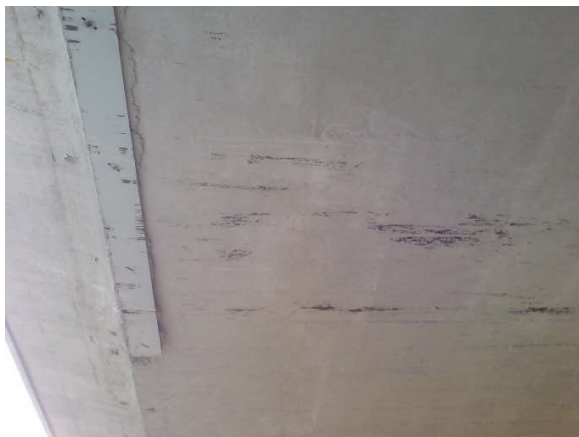
Figura 393.a - E.A.R Tabuleiro

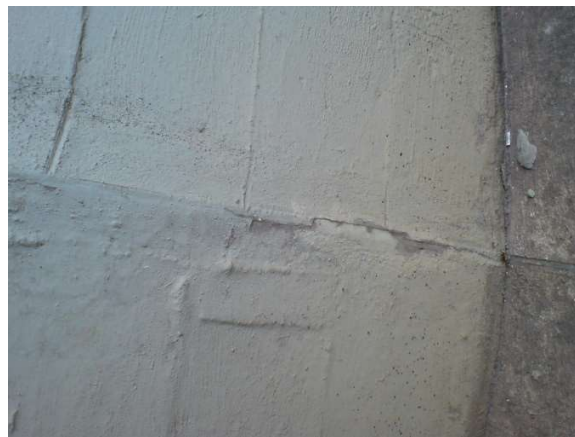
Figura 394.a - E.A.R Junta da cortina
